## Estudio del Problema de Inundaciones en el Municipio de San Juan, Puerto Rico

Volumen II

Puntos de Descargas a  
Cuerpos de Agua

Región No. 1

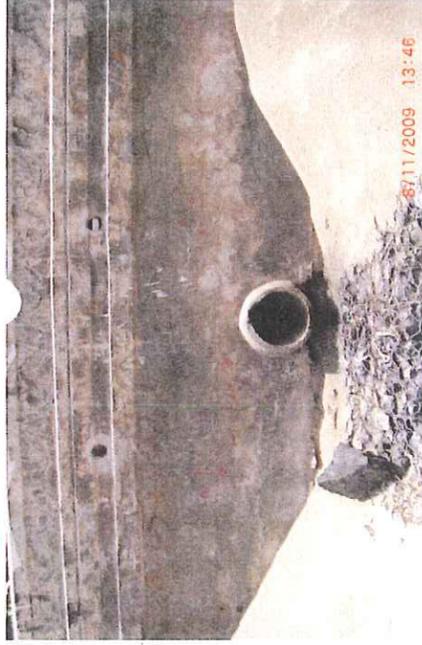
CIMG4818

DISTRITO/REGION	CUADRICULA	ESTRUCTURA NO.	BARRIO
<u>1</u>	<u>K5b</u>	<u>S-003</u>	<u>SANTURCE</u>

SECTOR <u>SANTA TERESITA</u>
CALLE / UBICACION: <u>CALLE PARK BOULEVARD No. 2220</u>

Cuerpo de Agua: OCEANO ATLANTICO

TUBO  
Diametro: 12" φ

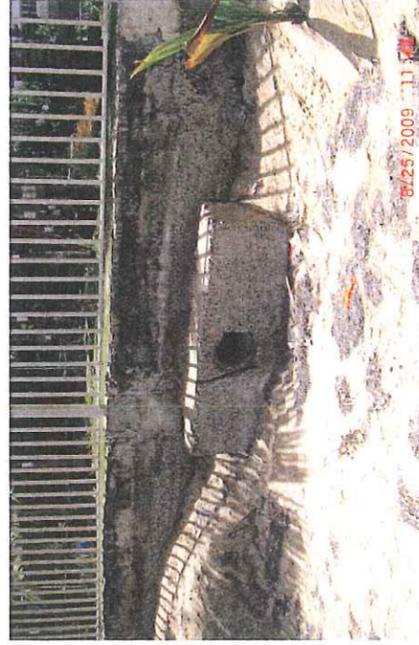
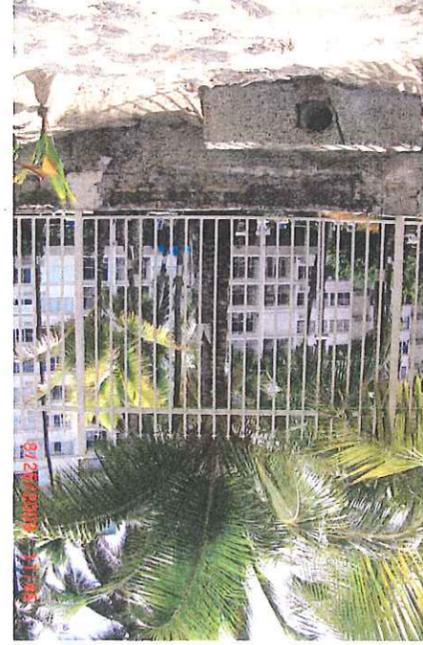
DISTRITO/REGION	CUADRICULA	ESTRUCTURA NO.	BARRIO
1	K5b	S-004	SANTURCE

SECTOR: SANTA TERESITA
CALLE/UBICACION: DETRAS DE EDIFICIO PARK BOULEVARD

Cuerpo de Agua: OCEANO ATLANTICO

| <input type="checkbox"/> TYPE B | Diametro: 10"φ |

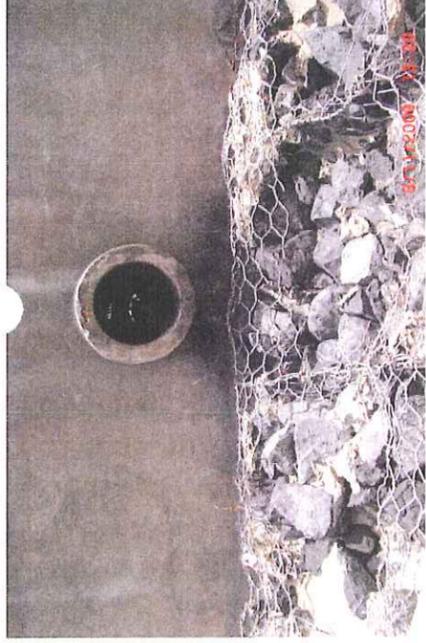
CIMG4806

DISTRITO/REGION	CUADRICULA	ESTRUCTURA NO.	BARRIO
1	K5C	S-011A	SANTURCE

Cuerpo de Agua: OCEANO ATLANTICO

TUBO  
Diametro: 12"

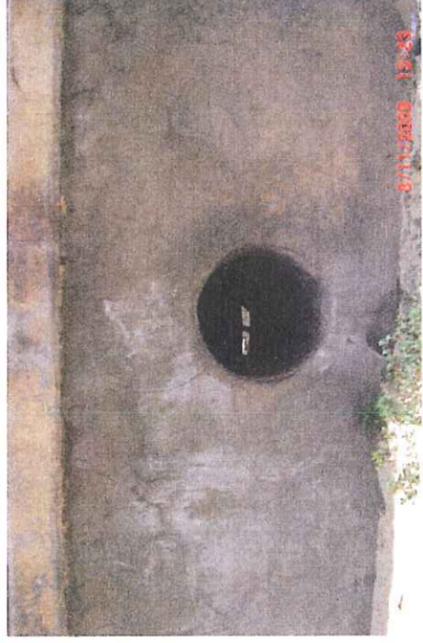
CIMG4808

DISTRITO/REGION	CUADRICULA	ESTRUCTURA NO.	BARRIO
<u>1</u>	<u>K5C</u>	<u>S-013A</u>	<u>SANTURCE</u>

Cuerpo de Agua: OCEANO ATLANTICO

TUBO  
Diametro: 12"Ø

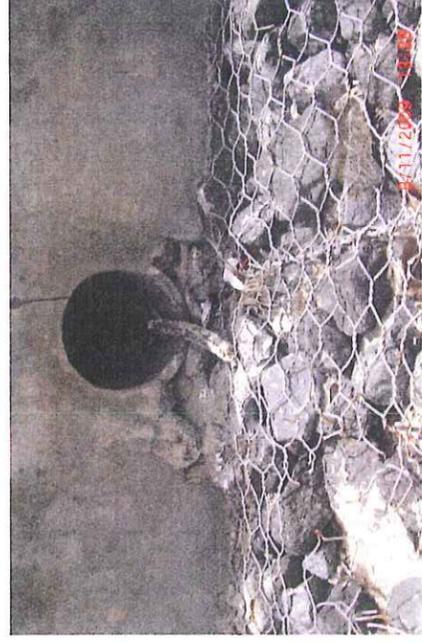
CIMG4810

DISTRITO/REGION	CUADRICULA	ESTRUCTURA NO.	BARRIO
<u>1</u>	<u>K5C</u>	<u>S-015A</u>	<u>SANTURCE</u>

Cuerpo de Agua: OCEANO ATLANTICO

TUBO  
Diametro: 12"

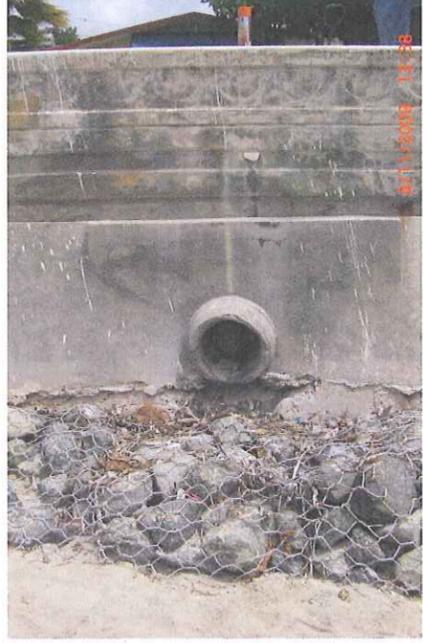
CIMG4815

DISTRITO/REGION	CUADRICULA	ESTRUCTURA NO.	BARRIO
1	K5d	S-008A	SANTURCE

Cuerpo de Agua: OCEANO ATLANTICO

TUBO  
Diametro: 12"φ
